Теч на вода около капака на филтъра

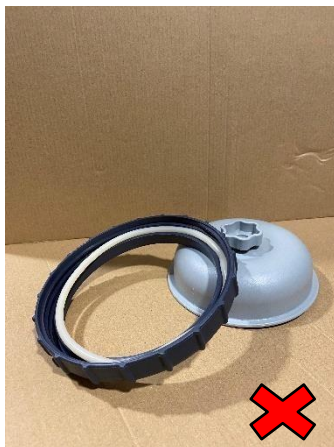
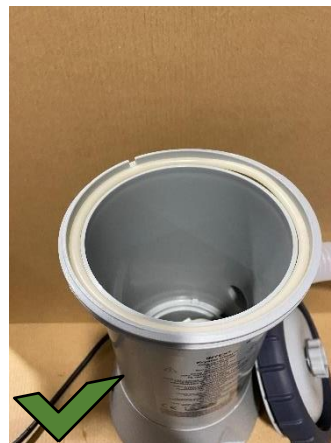
Има няколко причини, поради които водата може да изтича от горния капак на картушната филтрация. Основната причина е неправилно разположен уплътнителен пръстен. Уплътнителният пръстен не трябва да е там, където е резбата на капака, а в жлеб в корпуса на филтрацията под капака. Поради неправилното поставяне на пръстена филтрацията не се уплътнява правилно, което може да доведе до изтичане на вода.

По-долу е показано правилно и неправилно монтирано уплътнение. По-долу е показано правилно и неправилно монтирано уплътнение. Моля, проверете дали уплътнителният пръстен е монтиран правилно. Ако това не е така, моля, следвайте горните указания.

- Стъпка 1:** Разхлабете винтовата гайка на капака и свалете капака.
- Стъпка 2:** Извадете уплътнителния пръстен, ако се намира в резбата на капака.
(ако е заклещен вътре, можете леко да чукнете с колелото по пода, за да разхлабите уплътнителния пръстен.)
- Стъпка 3:** Вкарайте уплътнителния пръстен в кръглия жлеб в тялото на филтъра (там, където вкарвате капака)
- Стъпка 4:** Поставете капака върху уплътнителния пръстен.
- Стъпка 5:** Затегнете винтовата гайка на капака.
